自然エネルギー:ミニ学習(35) 府中10小の太陽光パネルの見学(速報)

(一)2014年5月28日府中10小の太陽光パネルを見学しました。

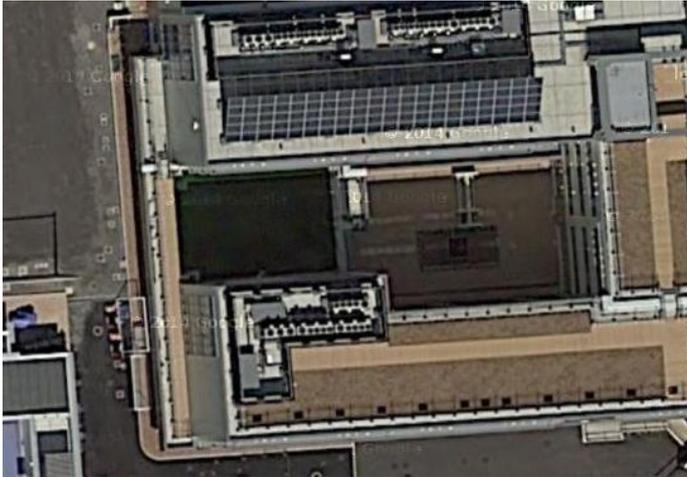
新築された10小の校舎はコの字型で、西に向かってグラウンドが広がっています。太陽光パネルのあるブロック以外は、今では屋上緑化が施され、花が咲いており、利用度が高く、他の小学校からの見学も多いとのことでした。

(この写真は google map から拝借しました)

写真でも見るように、コの字形の校舎の北側部分は斜め縦方向に5枚、横方向に20枚、合計100枚のパネルが一体ですらりと配置されており、その北端には冷暖房関係の機材が並び、屋上装備が密に配されていました。各パネルからの二本の電線が接続箱に集められており、平たい電線ケーブルの収納管を経由して東側にあるパワーコンディショナーの入っている細長いボックスにつながっていました。東京電力の系統に連結する設備は、「三階のほうにある」という説明でした。斜め縦方向に傾斜をつけて5枚のパネルを配置しているので架台そのものがかなり大きく、これを支える基礎部分も大型でした。「全体の5トンの重みがあり、そのうちパネル1.6トン程度」という説明で、全体が大きいために、参加者は、パネルの下に潜って裏側の配線の様子も観察することができました。各パネルは最大200W出力なので100枚で計20kwになります。

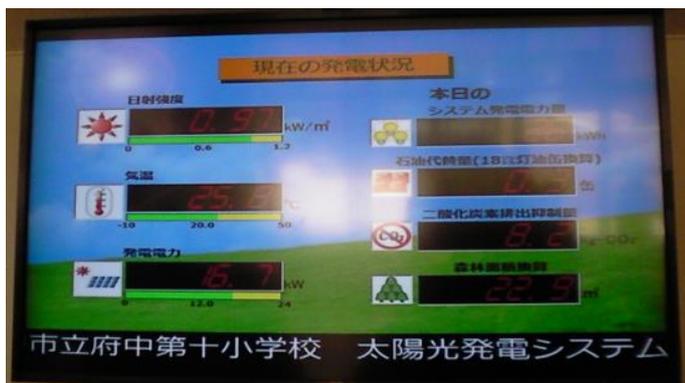
10小のディスプレイ

屋上での見学を終えて、階下に降りてくるとディスプレイがありました。このディスプレイは設備を工事した会社とは別の会社の製品ですが、下のほうに刻々かわる現在の発電量が表示されて流れ、中心部では、「電気の発生する仕組み」「パネルのさまざまな利用」「地球温暖化の影響」といった映像が次々と映し出されていました。

見学を始めたころ曇っていて「出力は半分程度」でしたが、次第に晴れてきてディスプレイを観察し終わるころには80%程度の出力に上がっており、太陽の力を実感しました。
